Comune	Feltre		
Progetto	PROGETTO ESECUTIVO Interventi di recupero e per la fruibilità turistica della Torre del "Campanon" e della Torre dell'orologio LOTTO 1: TORRE DEL "CAMPANON"		
Titolo	Relazione generale		
Codice	206		
Scala	-		
Data	11.07.2019		
Tav. n°	EARRT 01	Revisione	00
Archivio file	File	Formato	
206 Feltre Torre	206 Ralazione generale.doc	A4

LA TORRE DEL CAMPANON – RELAZIONE GENERALE

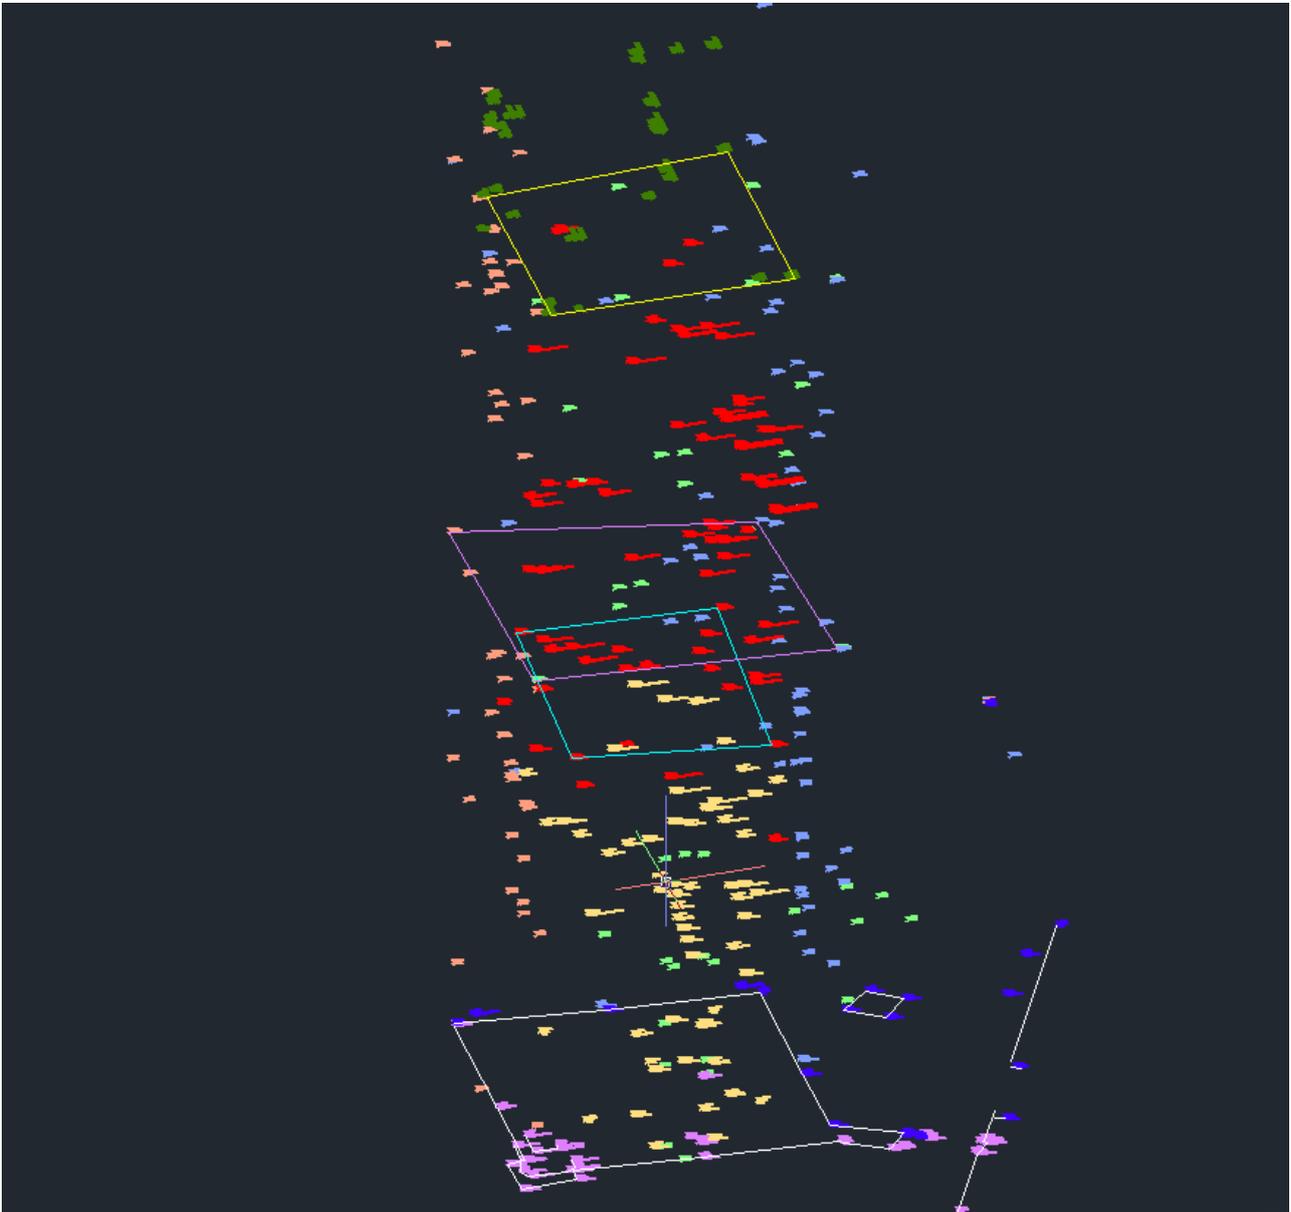
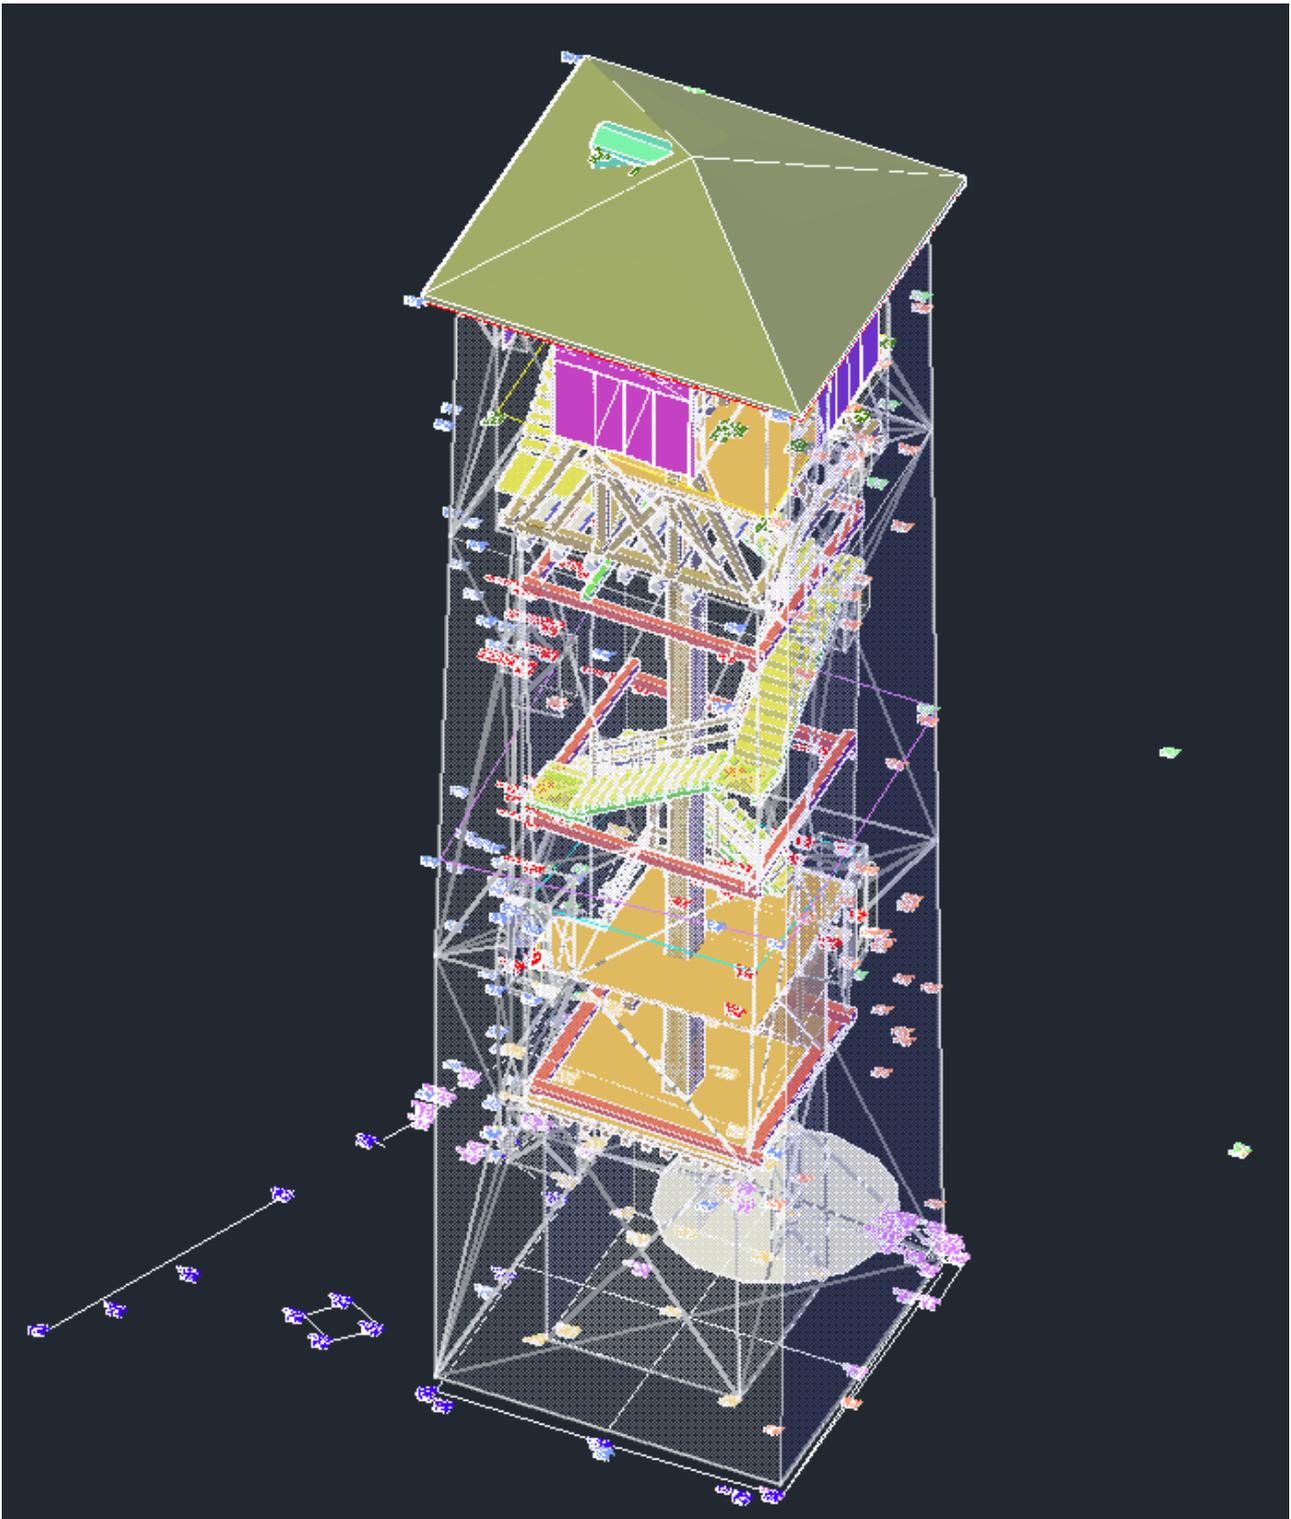
Vista la scarsa documentazione disponibile e per avere una più chiara definizione dello stato di fatto è stato eseguito un rilievo con apparecchiatura laser posizionata in numerose stazioni georeferenziate che ha consentito di restituire una immagine tridimensionale dell'interno e dei principali elementi dell'esterno e dell'intorno della torre.

Sono stati battuti complessivamente 231 punti con i quali è stata ricostruita una nuvole spaziale all'interno della quale si è ricostruita la reale consistenza metrica del manufatto architettonico prima d'ora non rilevato con tale precisione.

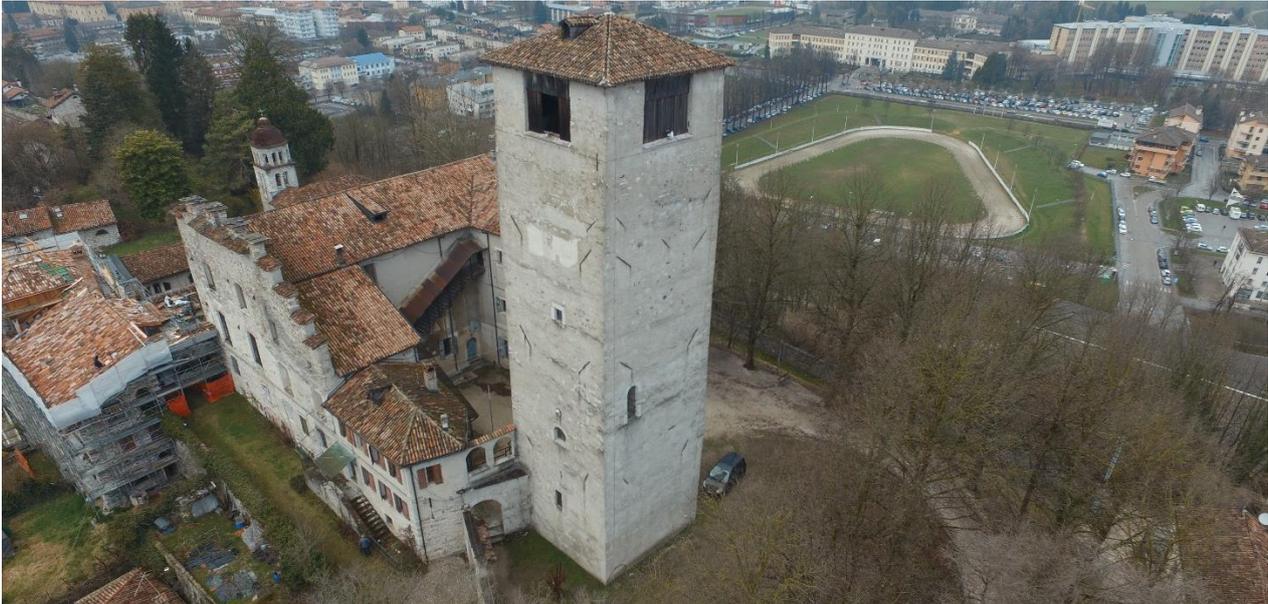
Per avere un quadro più esatto anche dal punto di vista visivo tale da consentire un rilievo critico dello stato di fatto si è fatto uso di un drone con il quale si sono effettuate numerose riprese filmiche e scatti fotografici della parte esterna sommitale altrimenti non visibile e tantomeno rilevabile.

Con tale tecnica di ripresa si è potuto constatare lo stato in essere in particolar modo della copertura e degli elementi impiantistici quali le parabole dei ponti radio e dell'impianto parafulmini.

Si è presa visione della consistenza materica della copertura e degli elementi lignei esterni in funzione di una esatta indicazione di quali debbano essere gli interventi di restauro.

Vista la situazione di degrado della copertura, rilevata con l'uso del drone, composta di elementi in laterizio, si manterranno i coppi originali nella parte a vista mentre i nuovi coppi vengano posizionati di canale non visibile.
