Committente **COMUNE DI FELTRE**
Piazzetta delle Biade, 1
32032 Feltre (BL)

Comune	Feltre		
Progetto	PROGETTO ESECUTIVO Interventi di recupero e per la fruibilità turistica della Torre del "Campanon" e della Torre dell'orologio LOTTO 1: TORRE DEL "CAMPANON"		
Titolo	Relazione Tecnica		
Codice	206		
Scala	-		
Data	11.07.2019		
Tav. n°	EARRT 02	Revisione	00
Archivio file	File	Formato	
206 Feltre Torre	206 Relazione Tecnica.doc	A4

Premessa

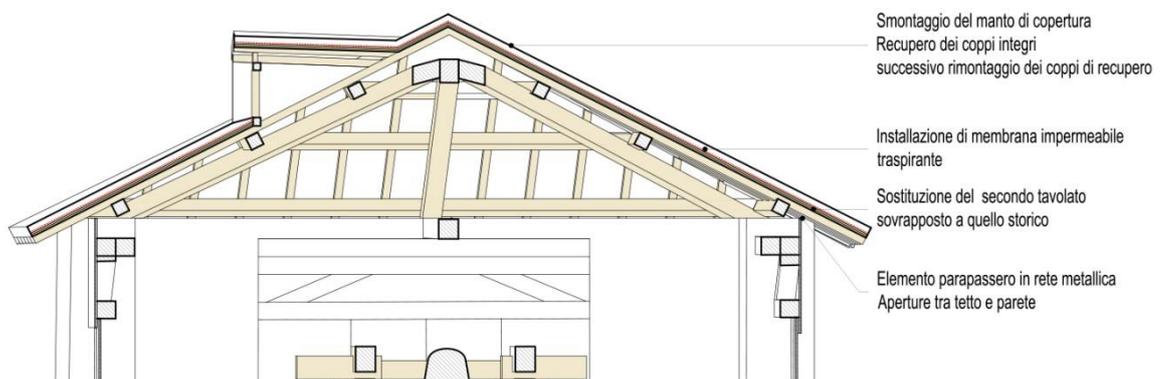
Tutte le travi e tavolati esistenti saranno pulite a mano e trattate con impregnante fungobattericida a base di olio e/o cera.

Per evitare l'intrusione di vari animali si è prevista l'installazione di una rete para-passero nelle aperture tetto parete.

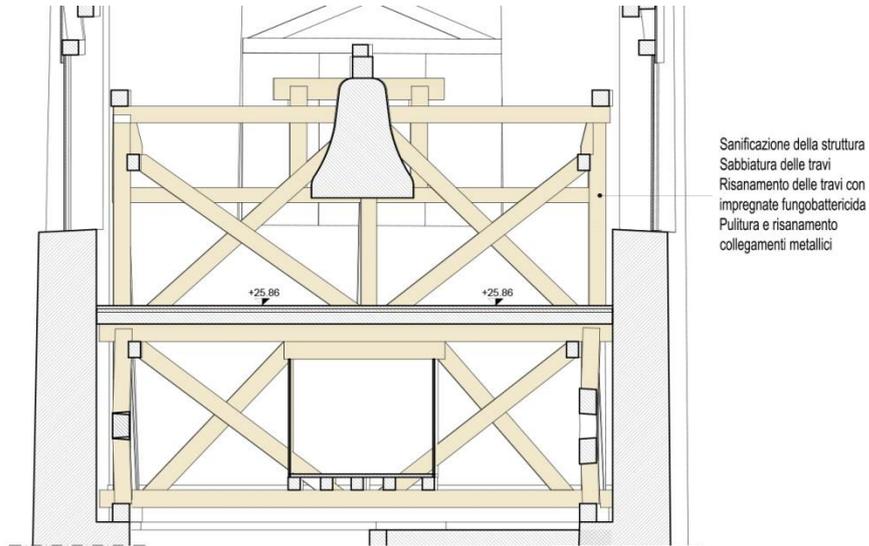
2. Struttura lignea che sorregge la campana

Anche se recentemente la soprintendenza si è fatta carico del restauro conservativo della struttura lignea che sorregge la campana, si è prevista una sanificazione della struttura, una pulizia e spazzolatura a mano di tutte le travi e tavolati e successivamente trattati con impregnate fungobattericida e nutro. Anche tutti i collegamenti metallici saranno revisionati e puliti.

Tutte queste lavorazioni saranno eseguite senza lo smontaggio degli elementi che costituiscono la complessa struttura lignea.

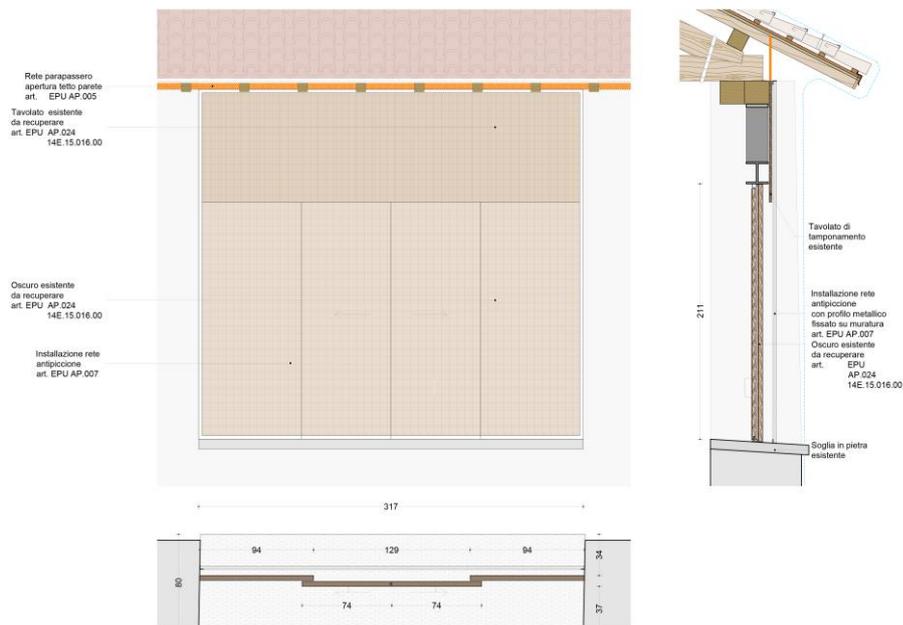
3. Chiusure superiori

Attualmente gli scuri scorrevoli in legno installati sulla capriata metallica sopra le grandi aperture dell'ultimo piano non garantiscono un sistema funzionale e sicuro per poter godere della vista che la torre offre del territorio montano circostante. Vista la complessità e la ridotta manovrabilità di un nuovo serramento ad ante in spazi molto angusti, l'unica soluzione possibile è stata individuata con la collocazione di una rete antivolatili realizzata in nylon e tirantata sui lati. Questo garantirà il requisito chiesto dall'amministrazione pubblica di poter godere della vista dell'ultimo piano, ed eviterà l'intrusione di animali se gli scuri saranno aperti. Il sistema di oscuramento oggi presente sarà mantenuto.

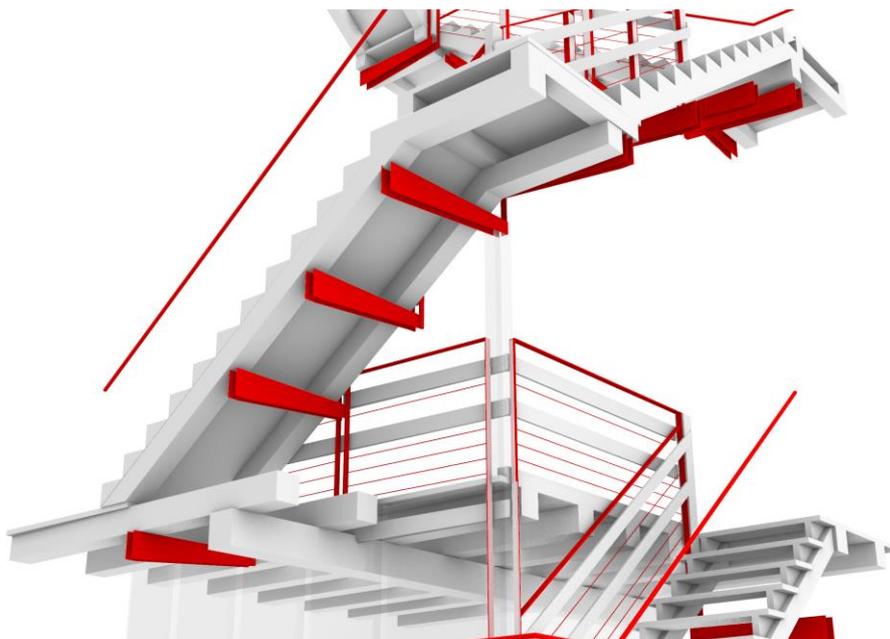
4. **Scala esistente** L'ipotesi di restauro intende quindi mantenere inalterata quanto più possibile la conformazione della scala sia dal punto di vista materico che di immagine complessiva, pur nella necessità di mettere a norma l'intero intervento per consentire la messa in sicurezza delle persone in transito. Si prevede di non smontare i gradini formati da un elemento a sezione piena per una idonea pulizia e trattamento antitarlo e di mantenerli quindi nella sede originale. Le travature portanti saranno mantenute in sito e supportate da elementi metallici composti da mensole realizzate con piatti di spessore 8 mm fissati alla parete con appositi tasselli.

Il parapetto esistente verrà mantenuto senza grandi cambiamenti geometrici e sarà supportato dalle nuove mensole poste a reggere il carico della scala.

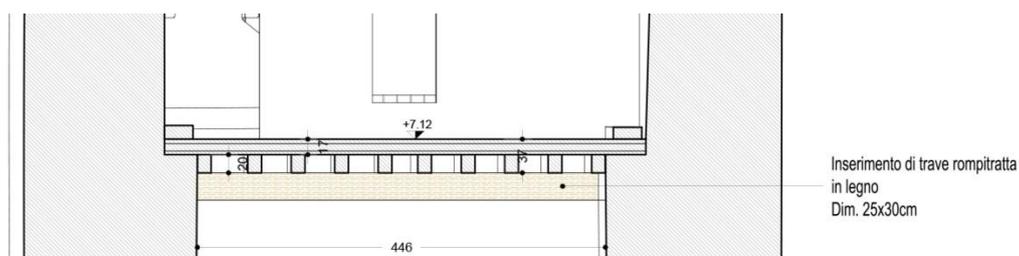
Trave rompitratta 1° Impalcato

I solai lignei rimarranno inalterati, ma vista la necessità di un adeguamento normativo alle portate utili si prevedono due tipi di soluzioni per due diverse situazioni. Il primo impalcato sarà rinforzato con l'inserimento di una trave lignea rompitratta, garantendo una minore deformazione della travatura esistente. Per quanto riguarda gli altri solai si è pensato di installare un tavolato sovrapposto con orditura ortogonale all'esistente in modo da garantire una maggiore rigidità strutturale.

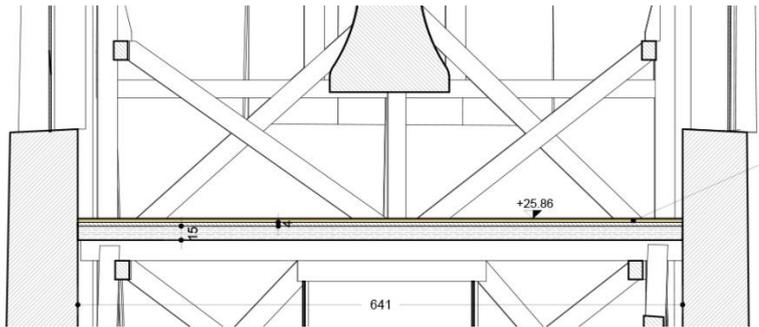
Tavolato sovrapposto all'esistente

Smontaggio del tavolato ligneo esistente
 pulizia e sanificazione delle travi lignee
 rimontaggio tavolato esistente
 inserimento di di nuovo tavolato ligneo
 sovrapposto e incrociato all'esistente
 sp. 40mm

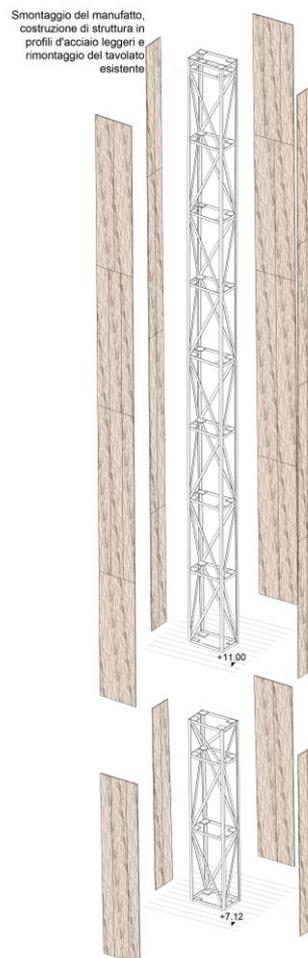
6. "Canna" di scorrimento delle corde

Oggi il cavedio di scorrimento delle corde della campana si presenta come una struttura lignea costituita da un tavolato e da alcuni elementi lignei di irrigidimento, che non garantiscono un elemento di staticamente idoneo. Si è pensato quindi di smontare l'oggetto e di costruire una struttura intelaiata in profili metallici leggeri la quale sorregga tutti gli elementi oggi costituenti la "canna".

Smontaggio del manufatto,
 costruzione di struttura in
 profili d'acciaio leggeri e
 rimontaggio del tavolato
 esistente

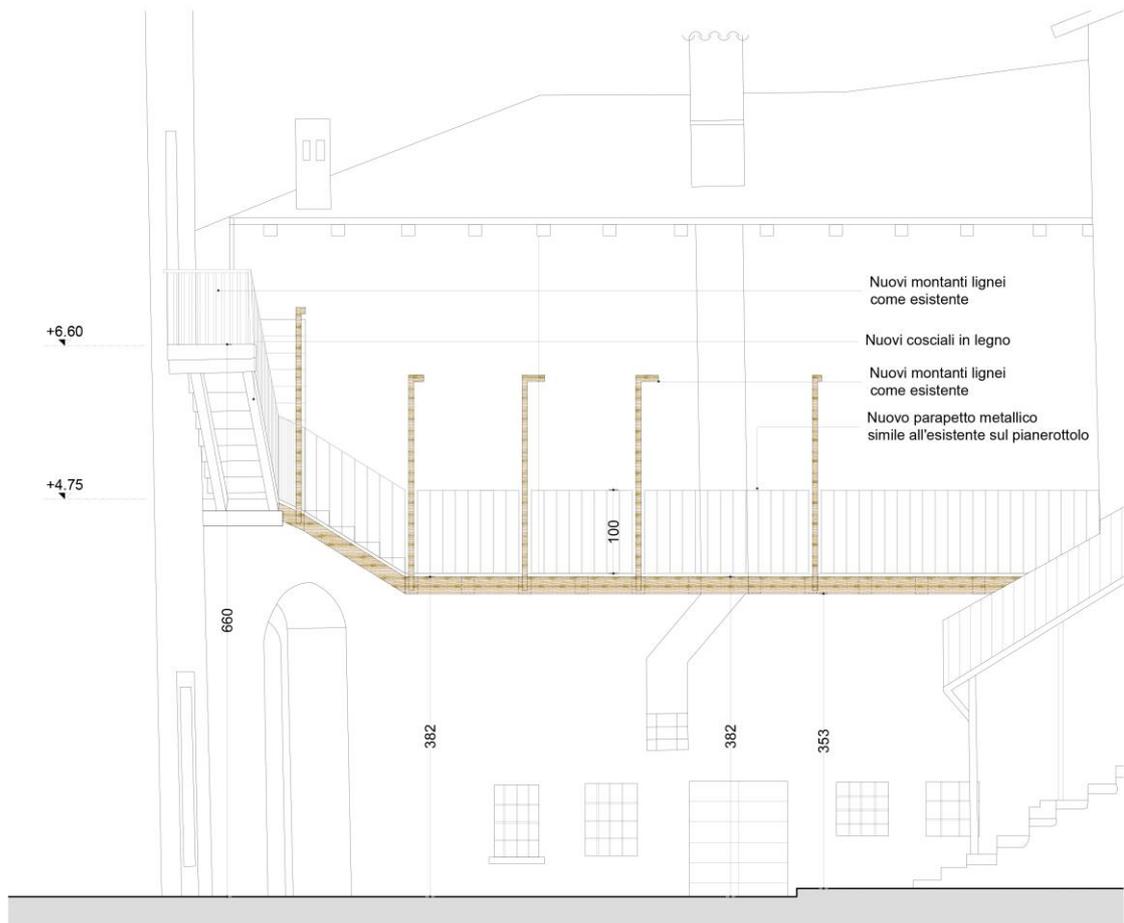
7. Ballatoio esterno

Rispetto alla prima ipotesi si è valutato il ripristino della originaria soluzione per l'ingresso alla torre che avveniva attraverso il passaggio sul ballatoio posto sulla parete dell'edificio adiacente. Negli anni '80 nel

corso di una ristrutturazione del complesso sono state murate le porte che davano sul ballatoio, tagliato una parte del ballatoio per porre in opera una scala che ingombra la scalinata principale di salita al castello. Tale modifica risulta evidente analizzando gli elaborati relativi alla pratica edilizia dell'epoca, nella quale si evince chiaramente quale fosse la conformazione originale del ballatoio. Si prevede quindi di eliminare la scala posticcia, ripristinare la forma rettilinea del ballatoio e riportare l'uscita per la salita alla torre aprendo l'apertura Est del prospetto, la quale evinciamo fosse stato l'ingresso originario della torre. Il percorso d'accesso alla Torre del "Campanon" quindi partirà dalla fine della salita Ramponi con l'ingresso al fabbricato adiacente alla torre. Si accederà ad una scala interna la quale permetterà il raggiungimento della quota necessaria per uscire dalla porta originaria ripristinata.
